構造物の維持補修技術研究会(RAMS)平成23年度第1回特別講演会 2012.01.20

石巻市・女川町の被害状況について

徳山工業高等専門学校
土木建築工学科
海田 辰得

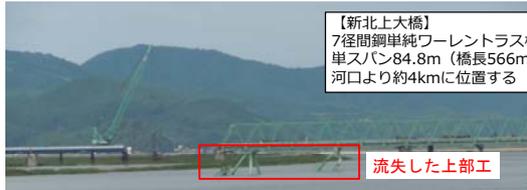
写真-28 新北上大橋の落橋・流失状況 (上流側より撮影)

【新北上大橋】
7径間鋼単純ワーレントラス橋
単スパン84.8m (橋長566m)
河口より約4kmに位置する

- ✓ 津波によって左岸2径間の上部工が落橋・流失
→中間橋脚+プレカスター (仮設橋) を延長する応急復旧工事中
→10月17日に完了するも、本格復旧工事の見通しは立たず
- ✓ 流失した上部工は約300m上流にて水没している

- ✓ トラス構造につき、スパンの割に自重が小さい
- ✓ 高欄や斜材が漂流物を留め易い ⇒ 抗力の増大 = 転倒モーメントの増大
- ✓ 左岸側の越流に加え、蛇行流による非定常的な流れ (2次流れ) が形成され、内岸 (左岸) 側の流れが増速 ⇒ 左岸側2径間の流失 (?)

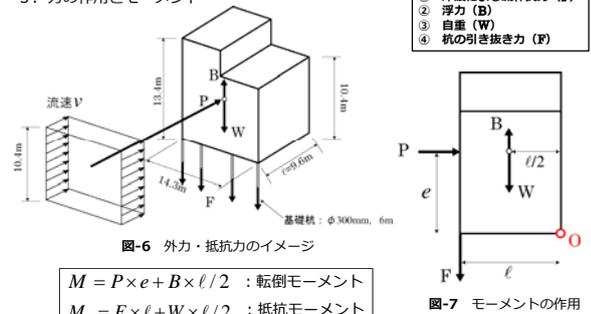
図-6 外力・抵抗力のイメージ

① 津波による流体抗力 (P)
② 浮力 (B)
③ 自重 (W)
④ 杭の引き抜き力 (F)

$$M = P \times e + B \times \ell / 2 \quad \text{: 転倒モーメント}$$

$$M_0 = F \times \ell + W \times \ell / 2 \quad \text{: 抵抗モーメント}$$

津波による抗力、特に津波の速度および抗力係数を減らねばならない
また、基礎の洗掘を防ぐとともに基礎と地盤の定着を強固にする必要がある
