2. 旧余部橋梁の維持管理の歴史

旧余部橋梁の維持管理の歴史

JR 西日本 構造技術室 ○木村 元哉
(株) レールテック 古寺 貞夫

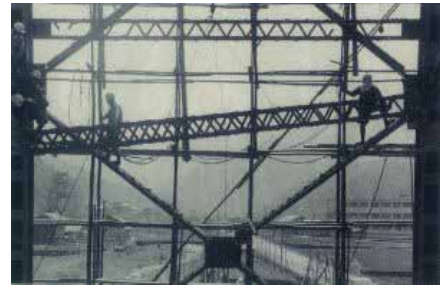
写真-8 水平材の取り換え

第一次 5 ヶ年計画で線路方向水平材、副垂直材等の部分取替え 410 本

第二次 5 ヶ年計画で線路直角方向水平材、腐食斜材山型鋼、腐食溝型鋼等の部分取替え
