4. ~余部鉄橋~ 「100 年前の材料を調べる」

**中外テクノス株式会社
工業エンジニアリング事業本部
小迫 伸聰**

余部鉄橋

～100年前の鋼材を調べる～

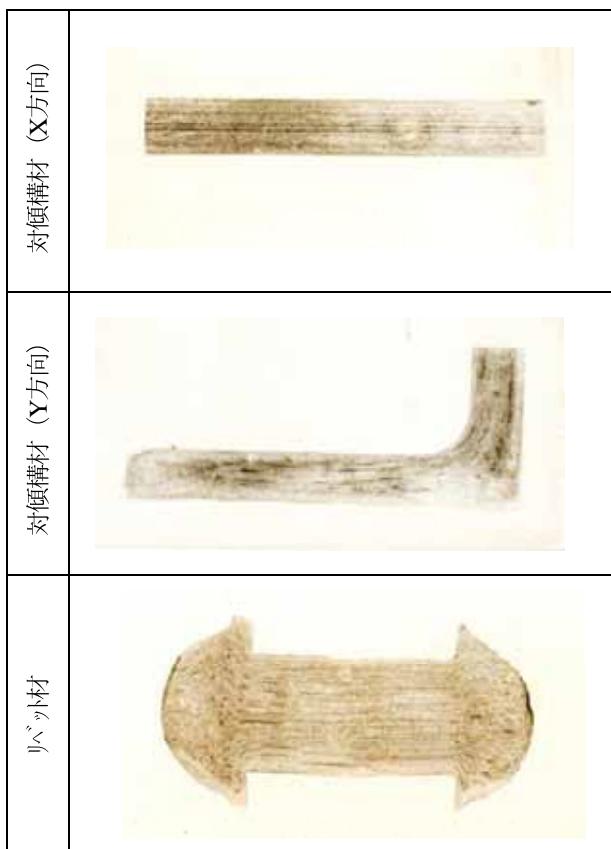
図4 断面サルファプリント試験結果

余部鉄橋に使用された材料の断面サルファプリント試験結果を示す(図4)。対傾構部材は図3のX方向(長手方向)とY方向(Xと直交方向)両方実施したが、板厚中心にSの偏析バンドが明確に観察された。特にX方向では線状偏析がほぼ連続して観察された。リベット材も対傾構材と同様に線状偏析が確認された。

層状に伸ばされたMnS系非金属介在物が開口しやすく、ラメラテア対策としてはMnS系介在物を減らすことで現在の鋼は対応しているが、余部鉄橋の鋼材は図4に示すサルファプリント試験結果が示すように板厚中心にMnSの偏析バンドが明確に見られ、補修溶接などでラメラテアの発生リスクが非常に高い材料と判断できる。

また、MnSの分布が板厚中央に多く見られていることから、MnSの偏析状態は表面組織や表面化学分析だけでは非金属介在物分布は把握できない（表面分析だけでは不十分）ことが判る。

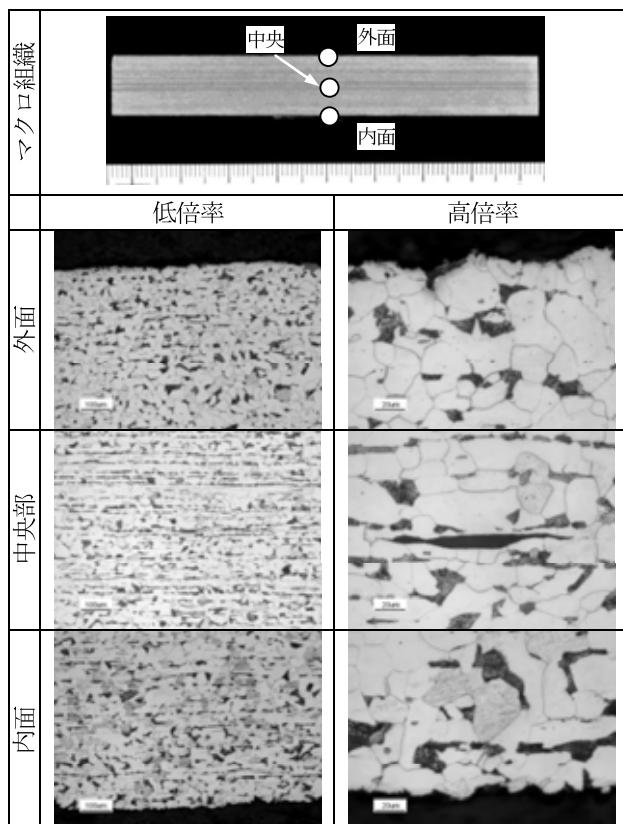
図5 断面金属組織写真（対傾構材：X方向）

余部鋼材の断面金属組織観察写真を図5～6に示す。対傾構材は、鋼板表面近傍に粒状の介在物が点在し、板厚中央部では、線状の介在物が確認され、先端は鋭い形状を示した。結晶粒径はほぼ均一で粒径のばらつきはなく、フェライト+パーライトの炭素鋼標準組織を示した。

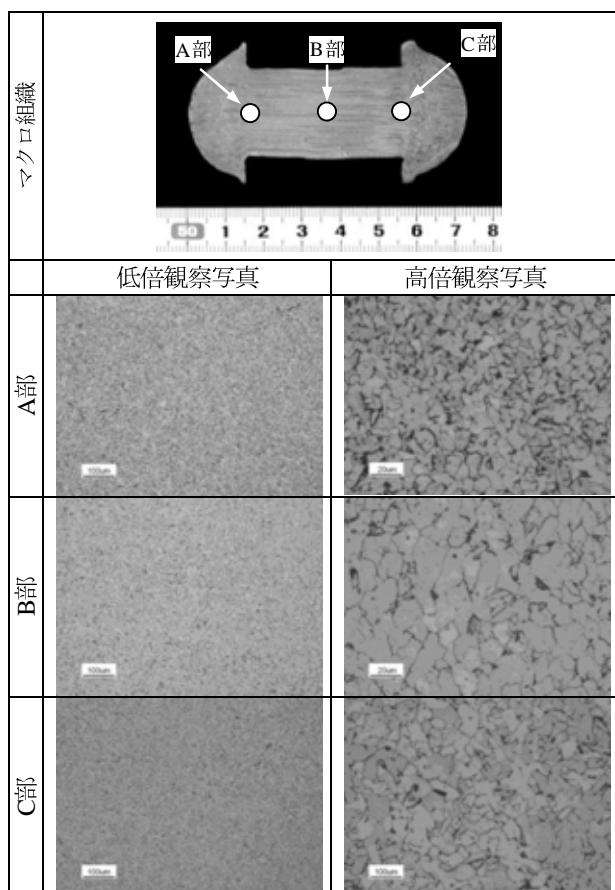
図6 断面金属組織写真（リベット材）

リベット材も金属組織はフェライト+パーライト組織を示したが、対傾構材とは異なり、観察部位により結晶粒径にばらつきが見られた。

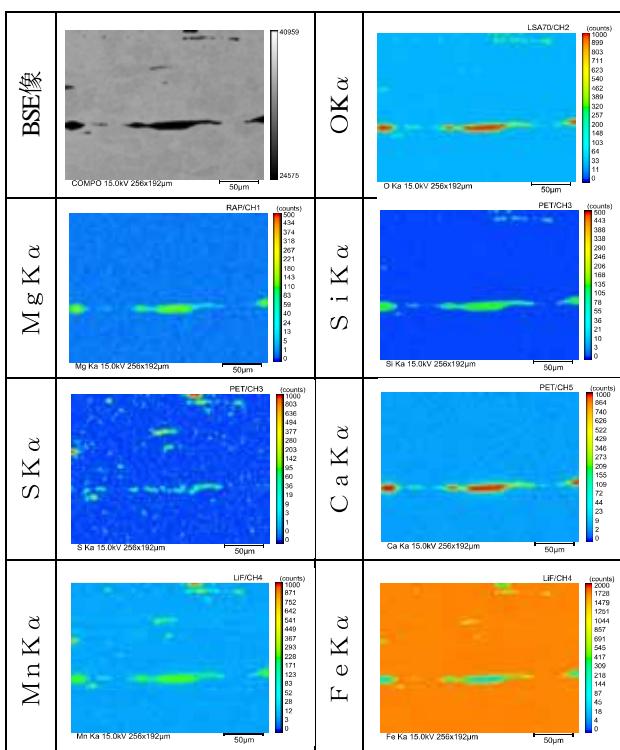
図7 介在物のEPMA分析結果

EPMA分析結果を図7に示す。介在物をカラーマッピングで元素分布を確認した結果、鋼材不純物であるSがMnSとして分布しているほかに、CaとMg酸化物が分散していることが確認された。

また、EPMA分析では、鋼材不純物であるSがMnSとして分布しているほかに、CaとMg酸化物が分散していることが確認されていることから、塩基性酸化物を耐火煉瓦として使用し欧州で普及していたトーマス転炉³⁾により製造されたと考えられる。

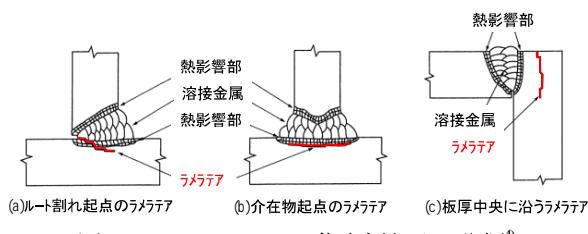
図8 ラメラテアの代表例とその分類⁴

ラメラテアは十字継手（貫通板継手）、角継手、完全溶込T継手で、溶着量の多い大形の溶接部において、溶接時に板厚方向に大きな拘束残留応力が生じて、圧延鋼板中の板面に平衡な非金属介在物を伝ばして起こる階段状の割れである。割れのパターンを図8に示す。

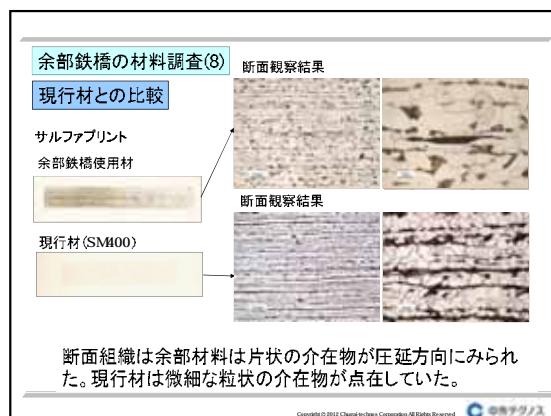
断面組織観察写真

観察部位により粒径にばらつきがみられた。
